千葉県安房郡鋸南町視察報告

一般社団法人 建物診断研究所

現地視察日 令和元年10月29日

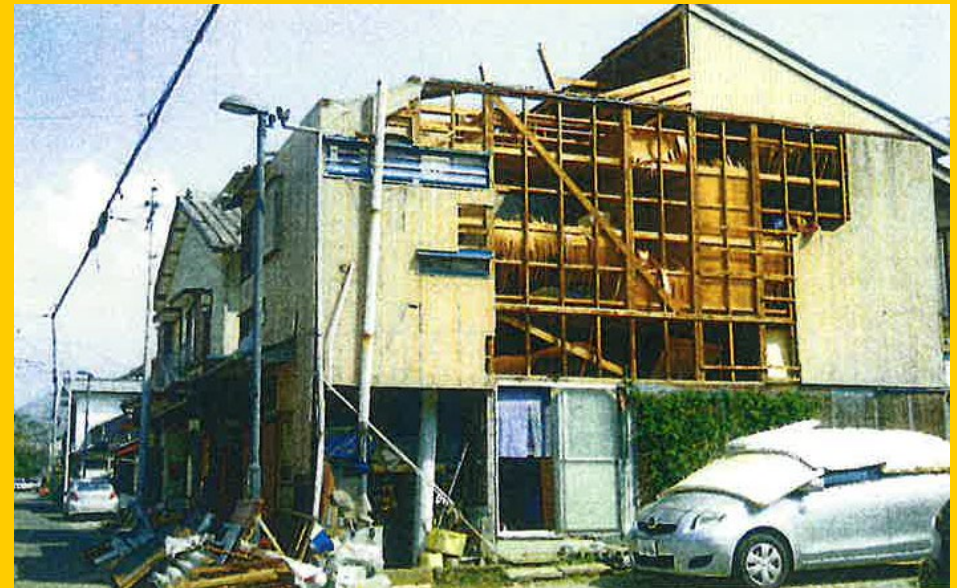
仁浜 被災家屋

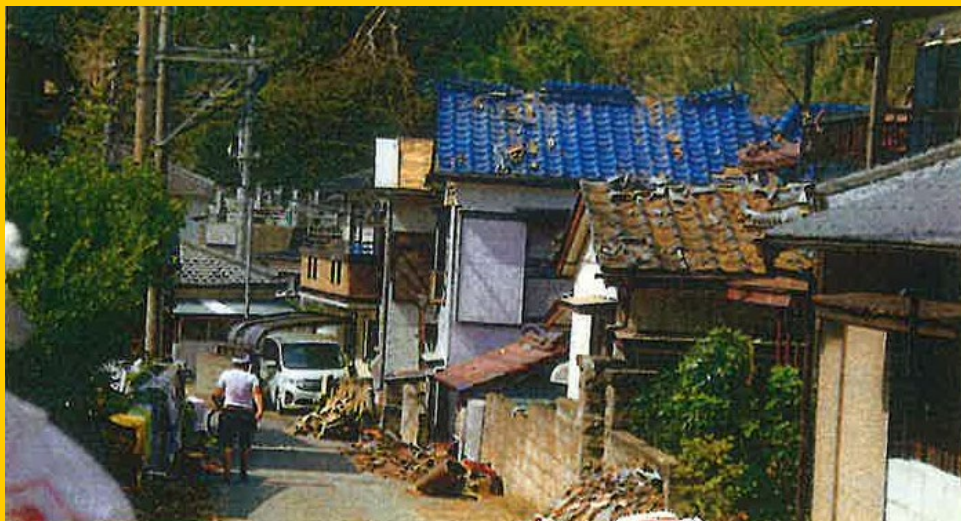
岩井袋地区 住宅被害状況

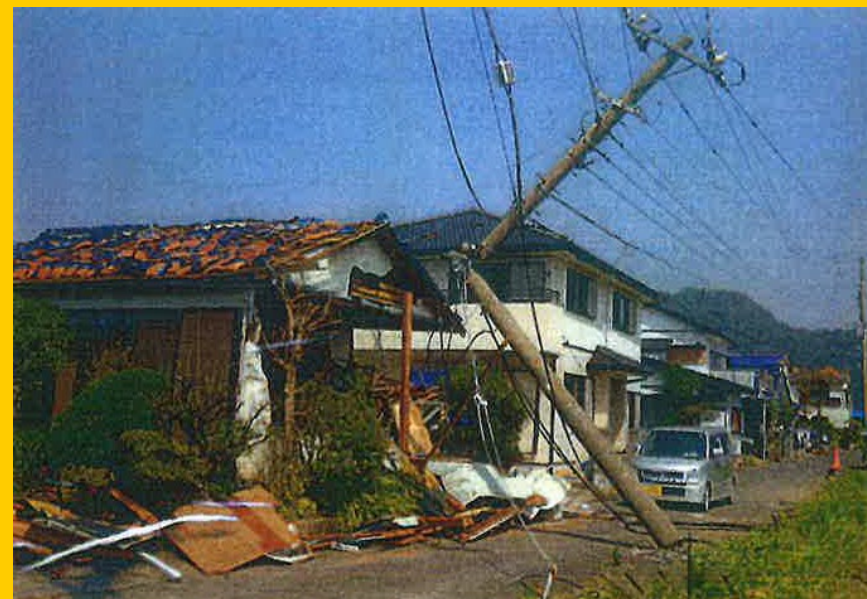
下佐久間 白銀地区 電柱倒壊

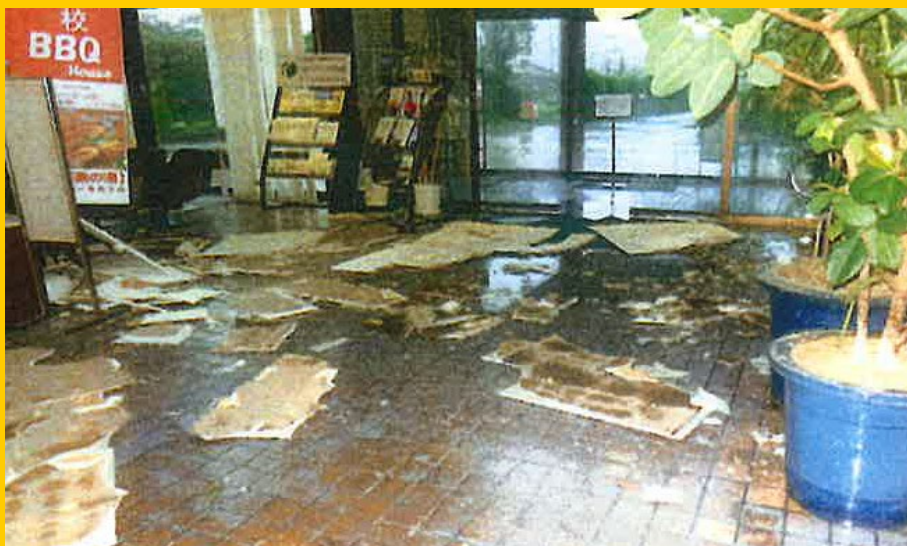
役場本庁舎 正面ロビー天井剥落

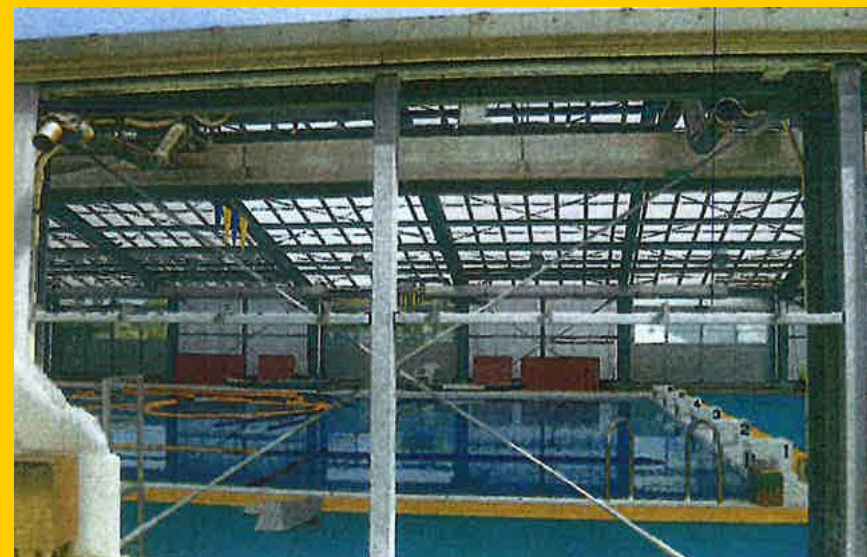
B&G海洋センター プール外壁・天井破損

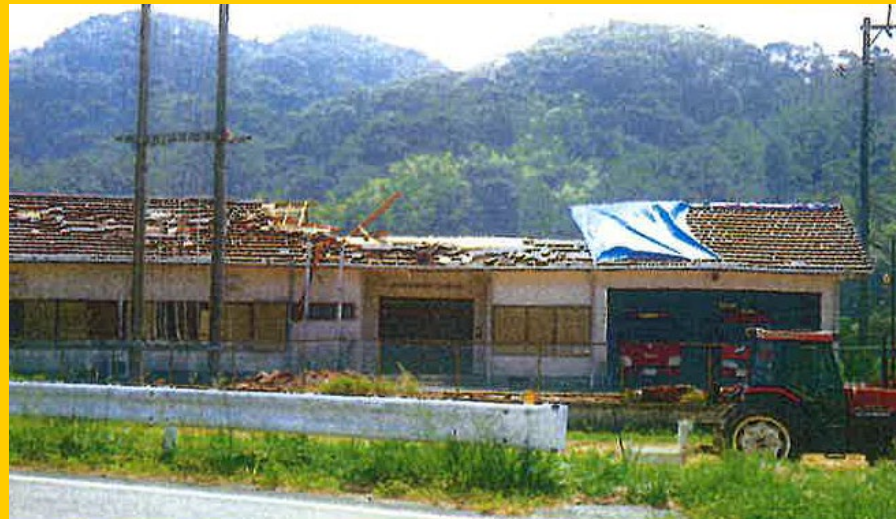
消防第二分団詰所 屋根破損

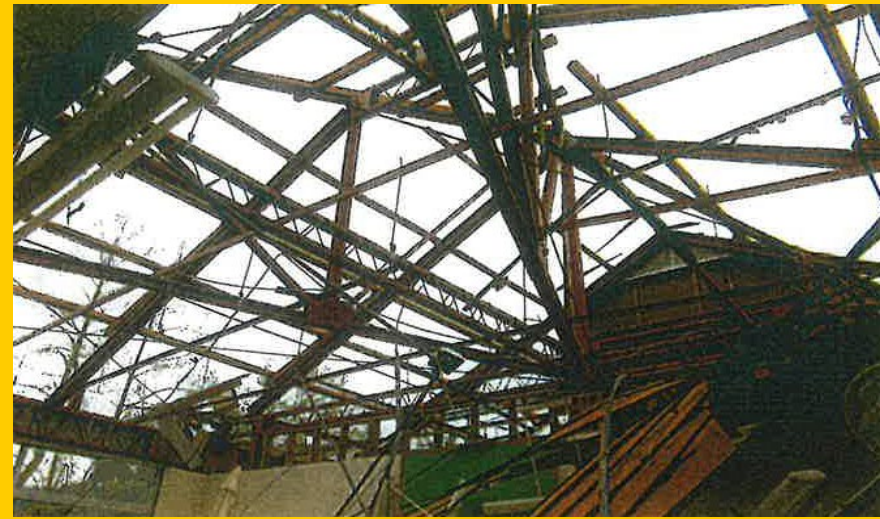
旧下佐久間小学校 普通教室屋根・外壁破損

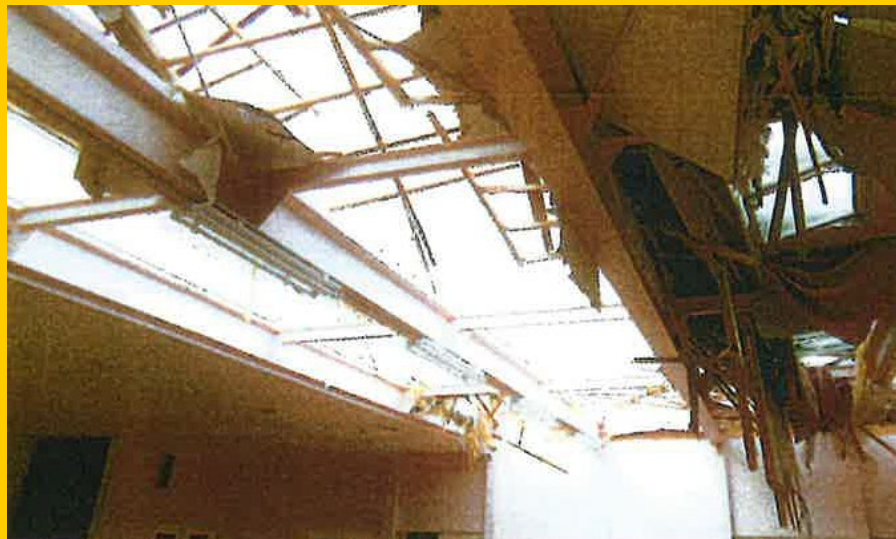
旧幼稚園 遊戯室屋根破損

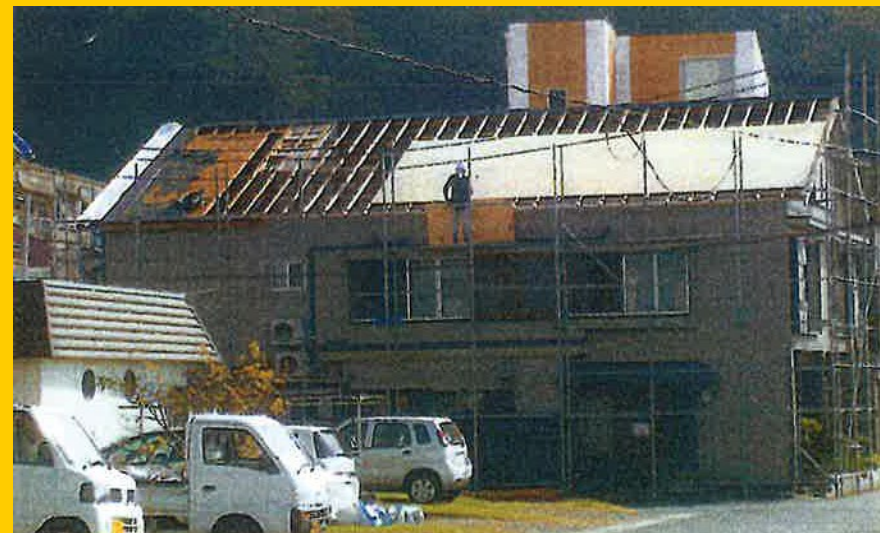
竜島 お宿ひるた 屋根破損

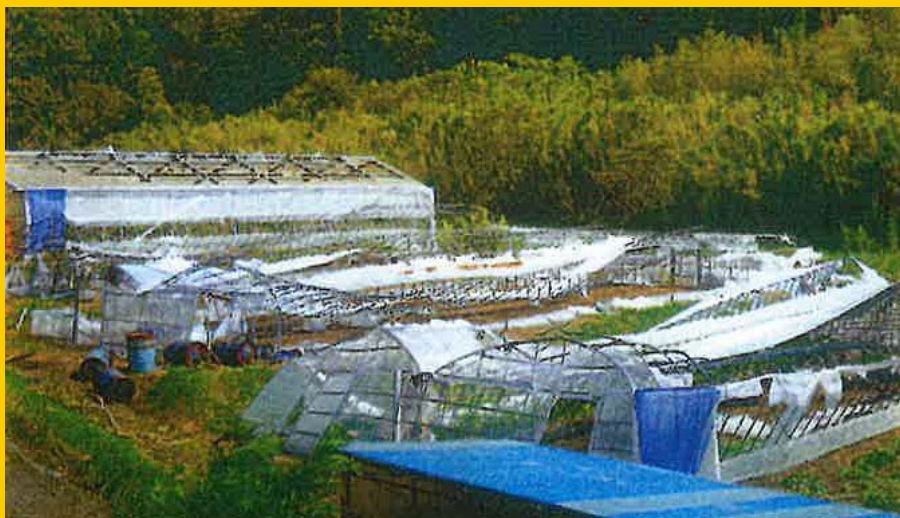
第六地区 ビニールハウス倒壊

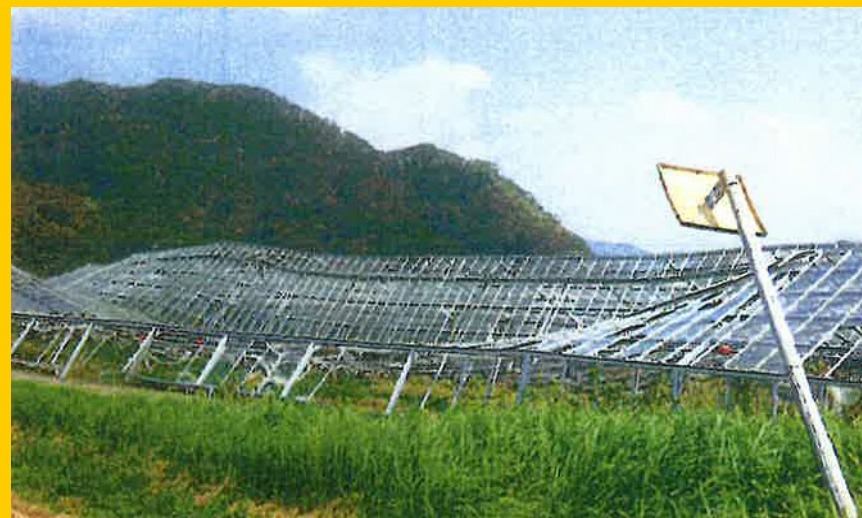
下佐久間 本郷地区 ビニールハウス倒壊

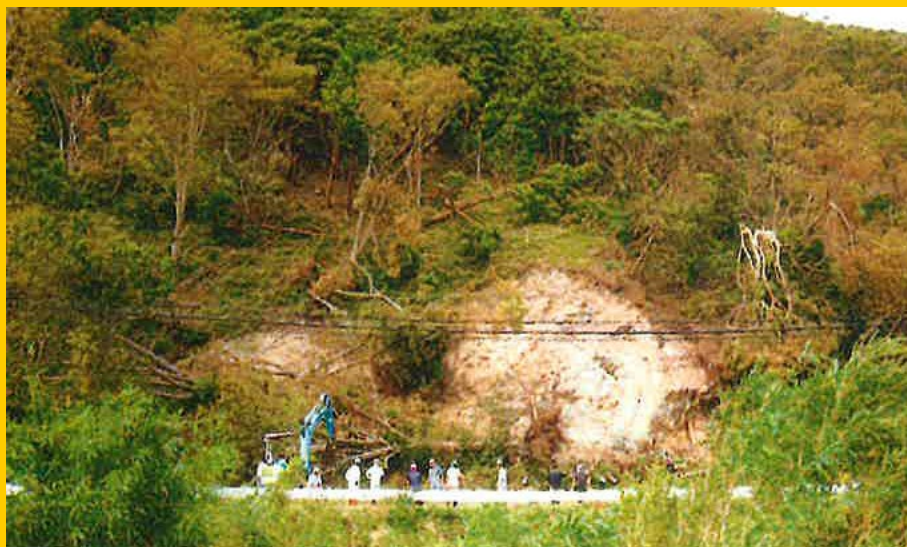
保田県道 土砂崩れ

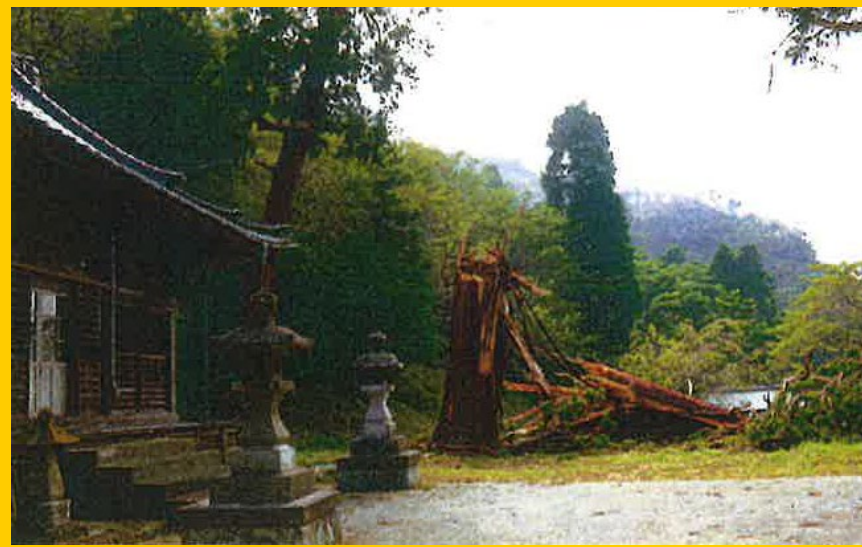
小保田神社 大杉倒木

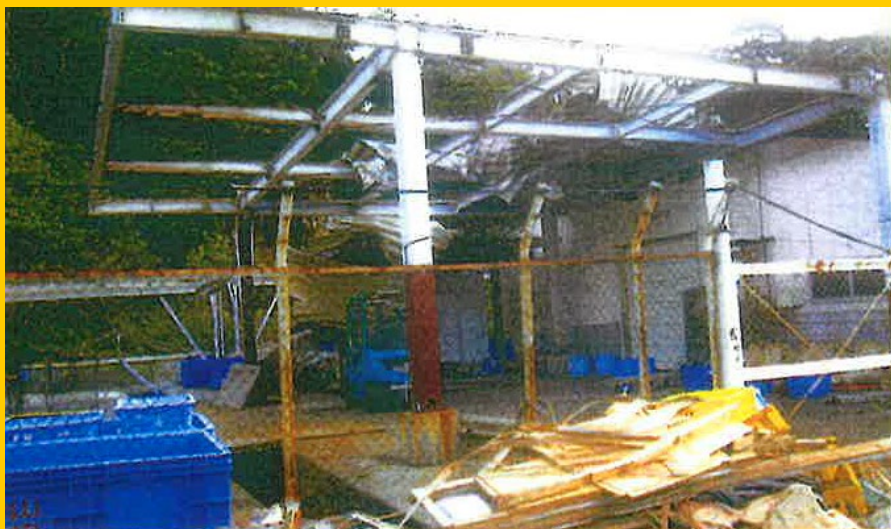
畜産施設 屋根・外壁破損

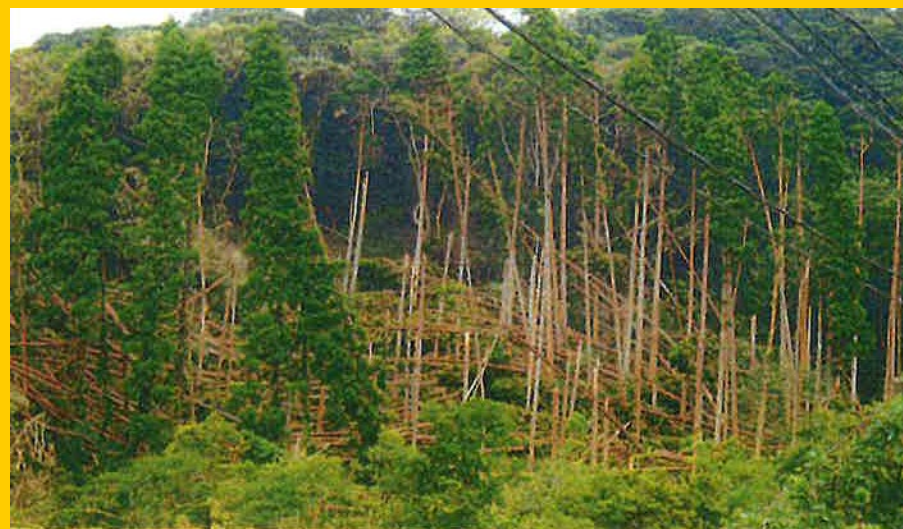
市井原 杉林倒木

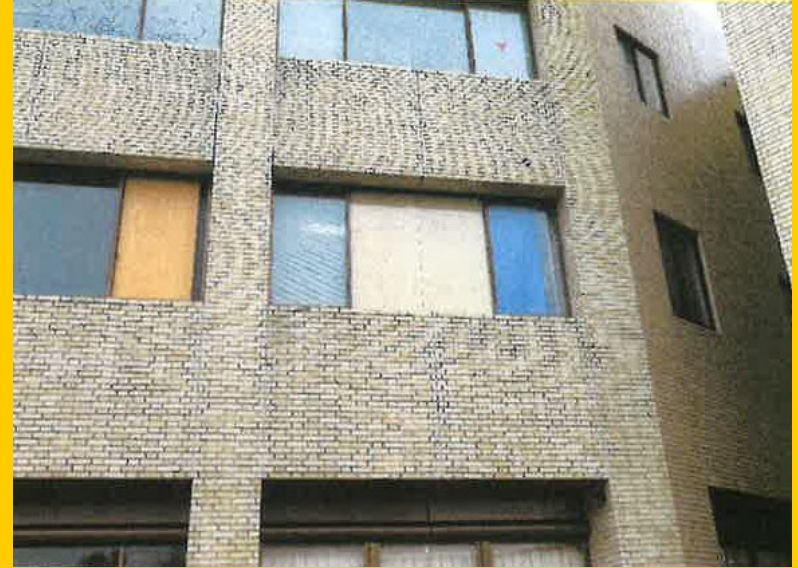
鋸南町役場の窓ガラスが多く破損（一部は修繕済み）

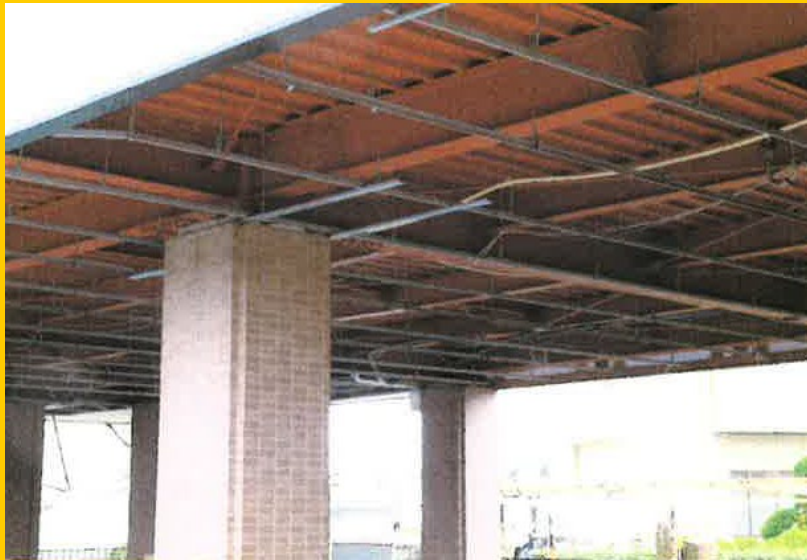
鋸南町役場脇の建物、1階天井崩落

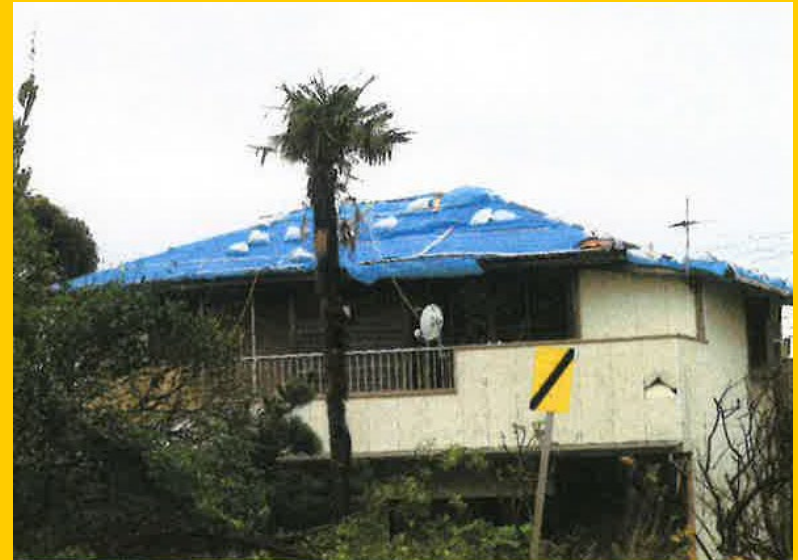
民家の屋根瓦破損

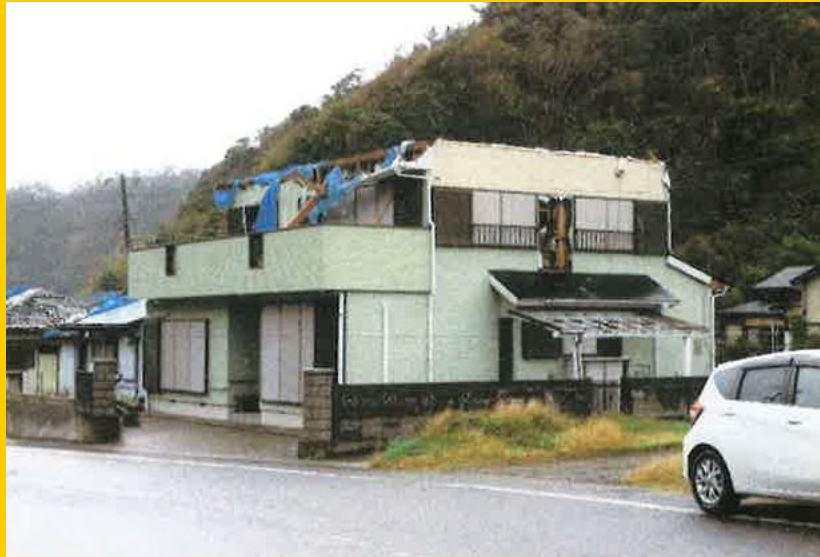
民家の屋根が吹き飛んでいる

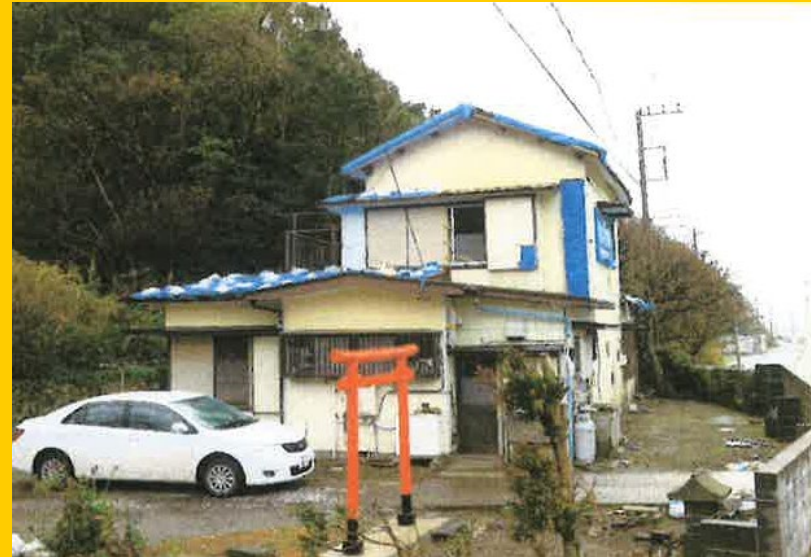
民家の屋根瓦が破損

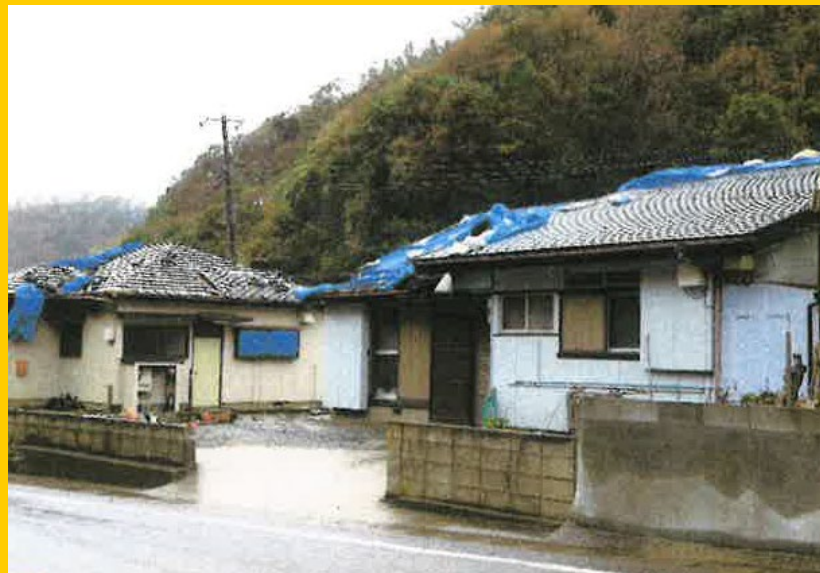
民家の屋根瓦が破損(海側が妻側の建物は棟や破風が被害を受けている)

民家の屋根瓦が多く破損している(海側が妻側の建物は棟や破風が多くの被害を受けている)。風害を受けにくい方向への建物設計の見直しや建物強度の見直し、瓦の取付強度を増す工法の開発と施工促進。

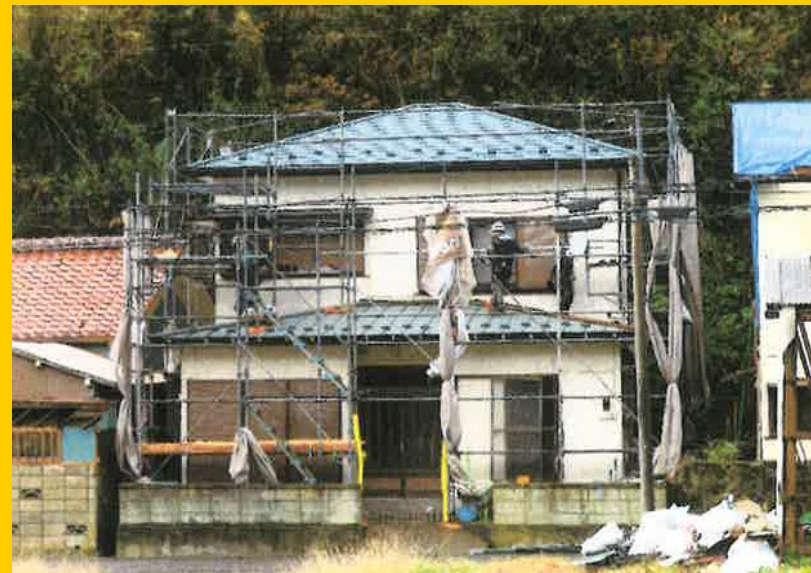
改修を始めている1軒の民家があった

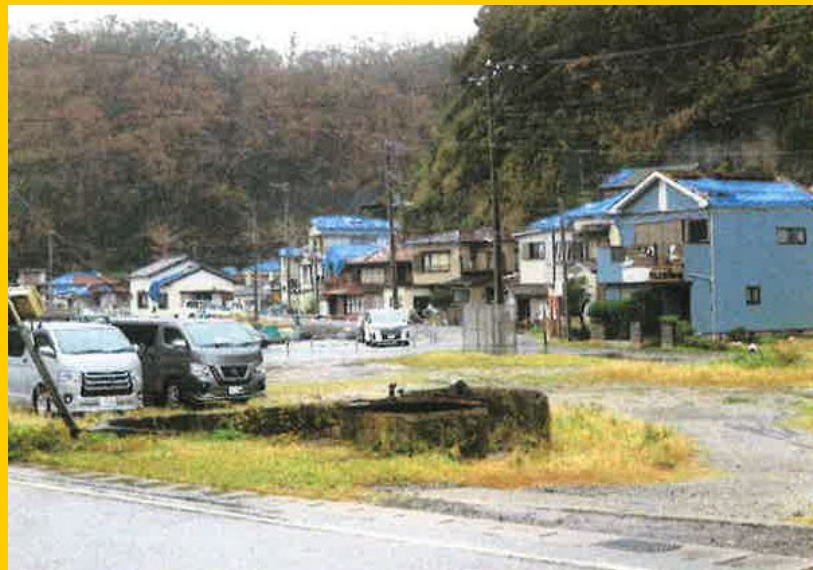
漁港近く民家の屋根が吹き飛んでいる

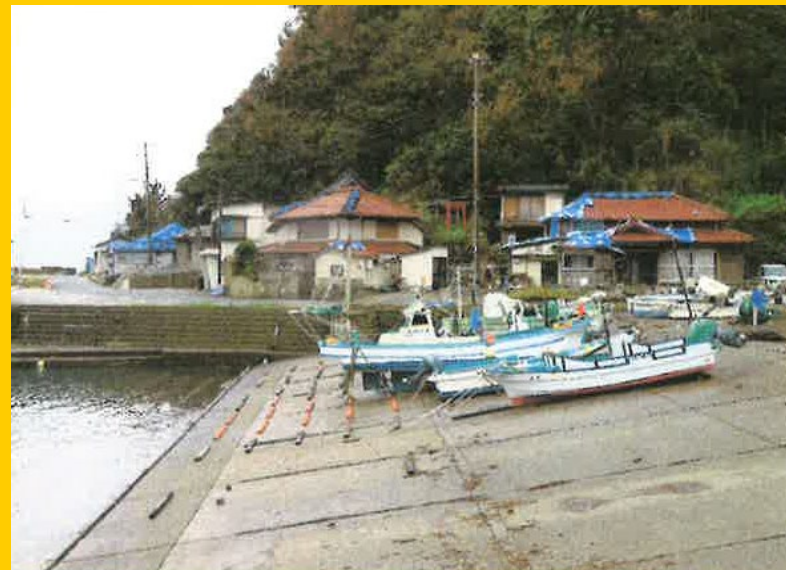
漁港付近の民家の屋根瓦が破損

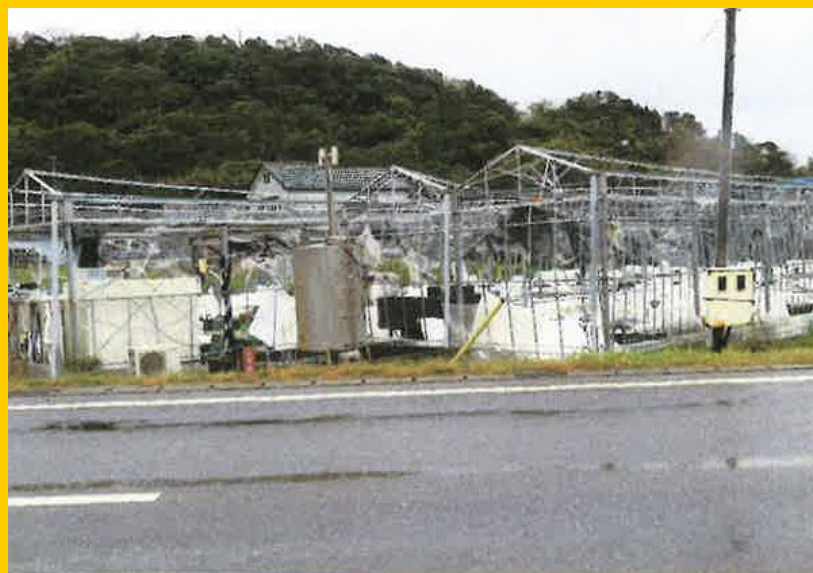
花栽培の温室が崩壊

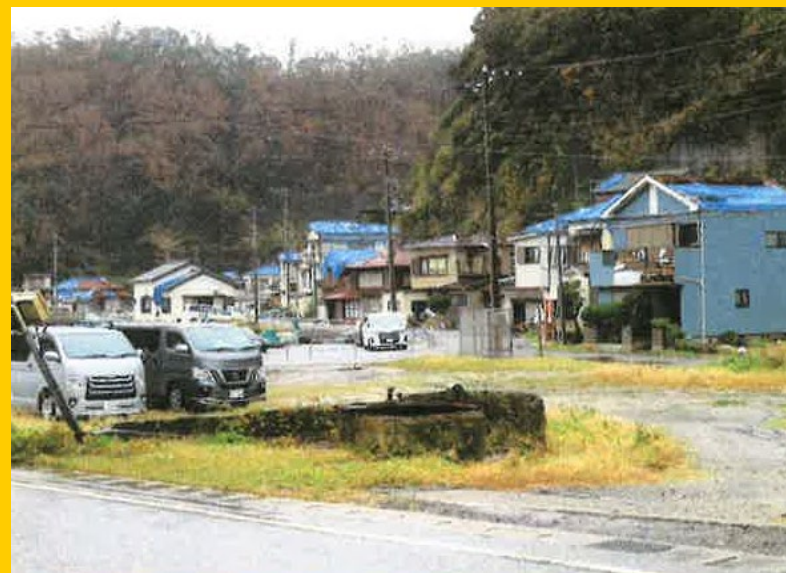
漁港からの道路沿い民家にの屋根瓦破損被害が多く見られた

今回の台風15号による鋸南町の被害は暴風による住居屋根や外壁が吹き飛ばす災害が多く見られた。被害は漁港からの道路に沿った建物に多く見られ、古い建物や海からの風向きに対して桁行方向に(建物の長手方向)建てられた建物に被害が多く見受けられた。最近の台風は太平洋側の日本近海の海水温の上昇により日本に近づくにつれて巨大化し強風・大雨を伴った台風へと発達し上陸し大災害を発生させている。
