熊本・大分視察のご報告

被災地の現状と課題

一般社団法人 建物診断研究所

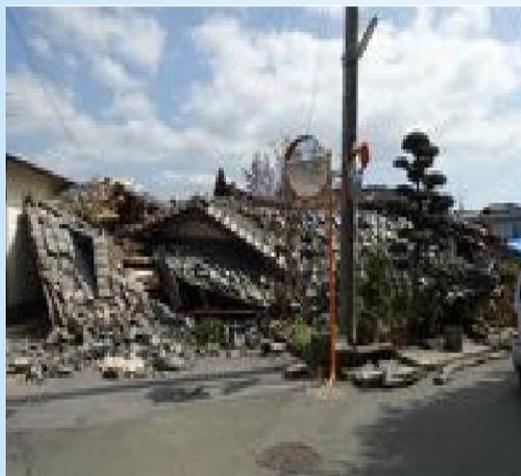
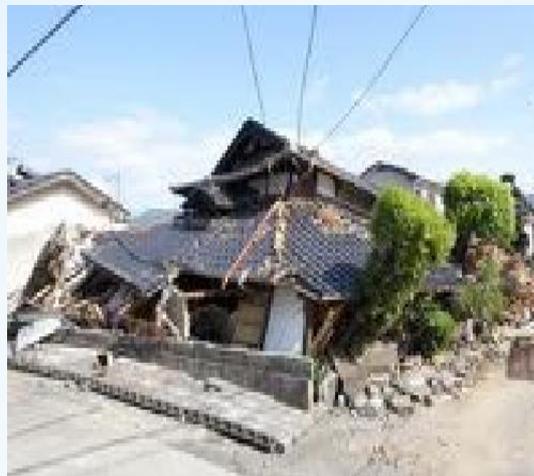
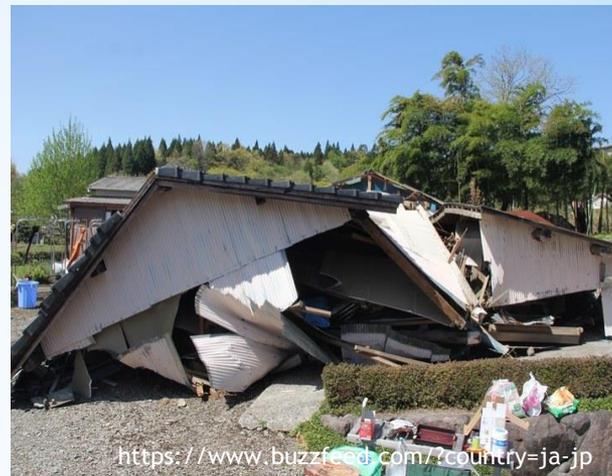
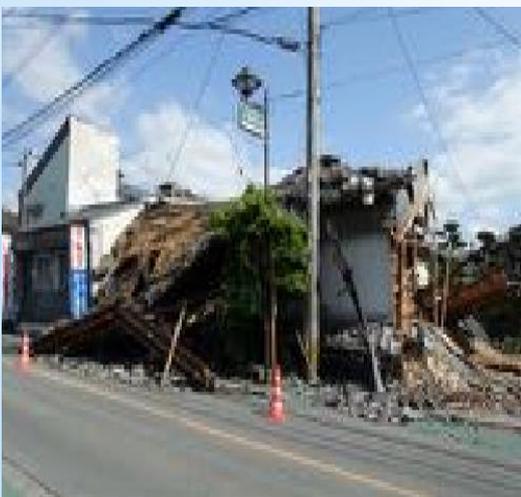
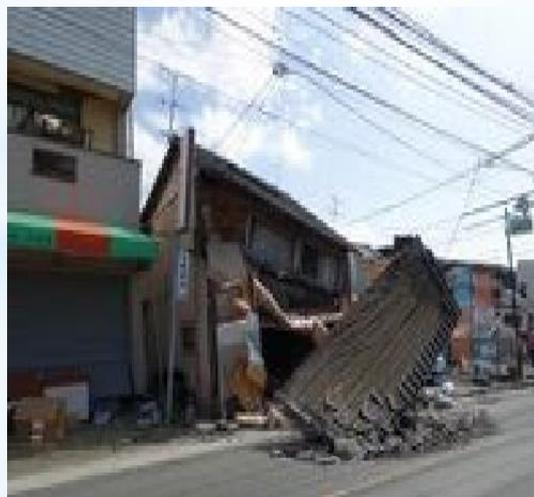
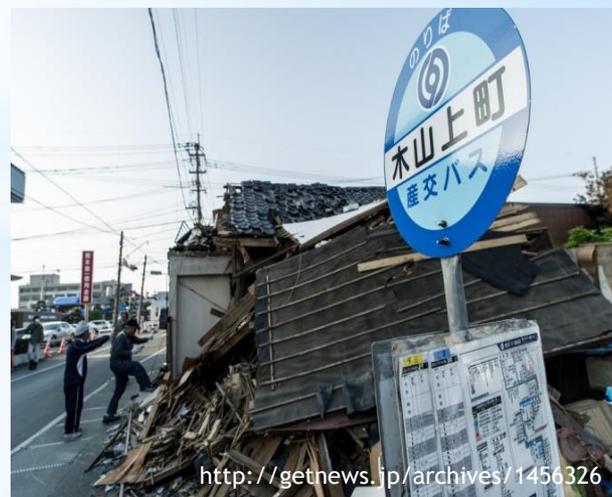
①座屈・倒壊した建物

➤ 築年数の経過した木造家屋・アパート（旧耐震）が多い。

➤ 文化的・気候的な理由から瓦屋根の建築物が多い。

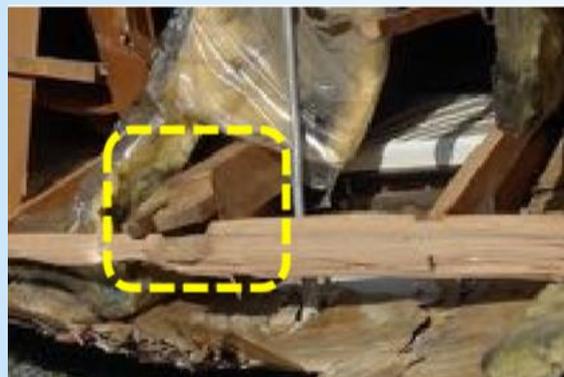
写真 2.20 写真 2.19 の住宅の柱頭部
(柱脚柱頭金物確認できず)

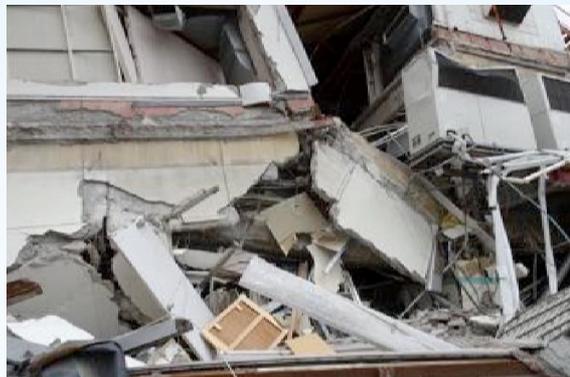
写真 3.1.18-4 エキスパンションジョイント
部 (南面)

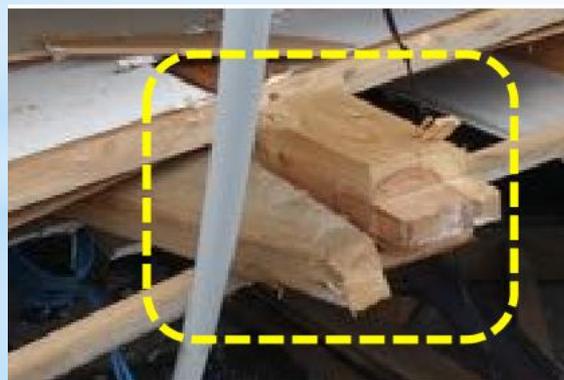
写真 4.2 写真 4.1 のアパートの柱頭部
(柱脚、筋かい端部は釘打ちのみ)

➤ 接合部に釘打ち程度だけの軽微な接合方法が多く見られた。

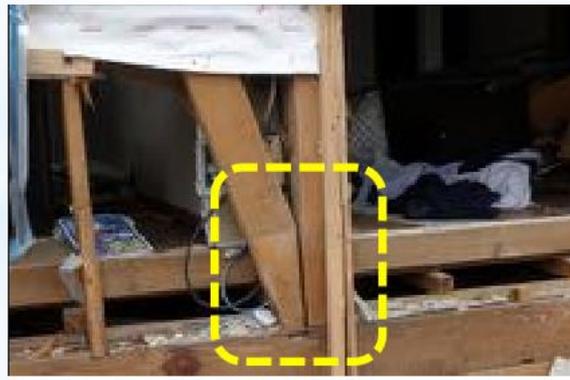
写真 4.4 写真 4.3 のアパートの柱頭部
(柱脚、筋かい端部は釘打ちのみ)

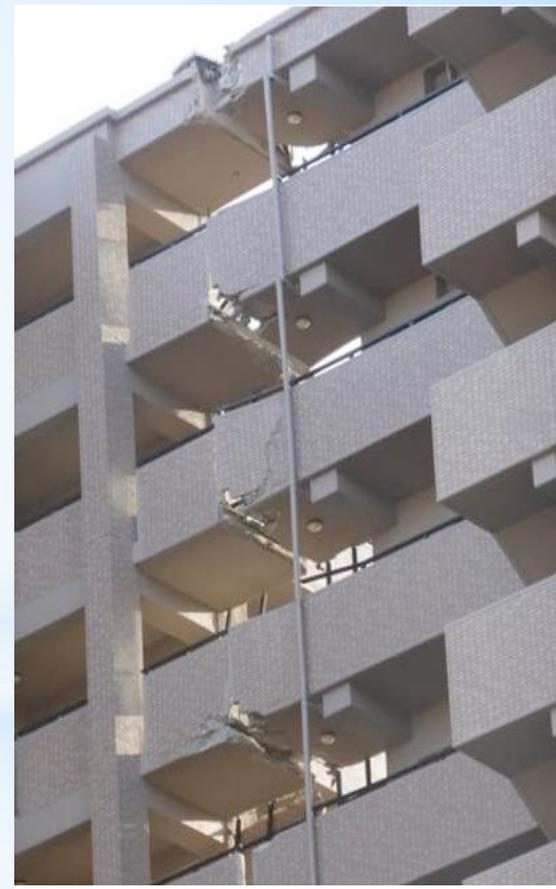
写真 3.1.6-2 エキスパンションジョイント
部の破壊

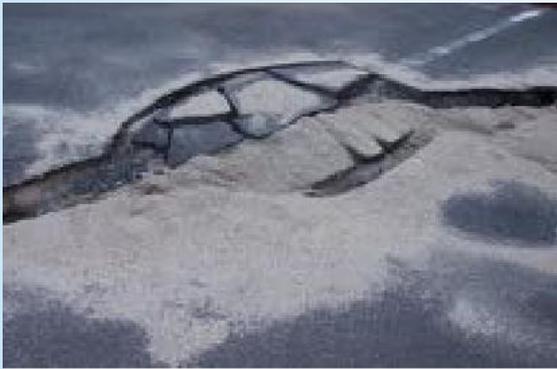
写真 2.32 液状化と推測される痕跡

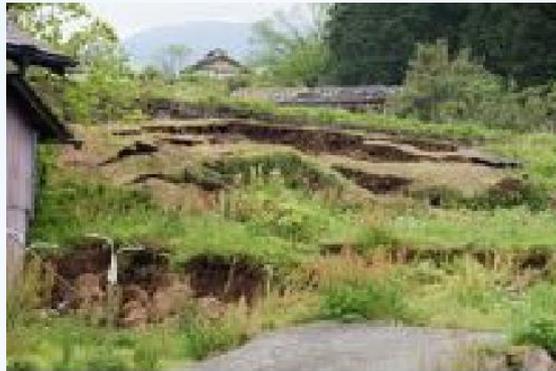
写真 3.14 地盤に生じた亀裂

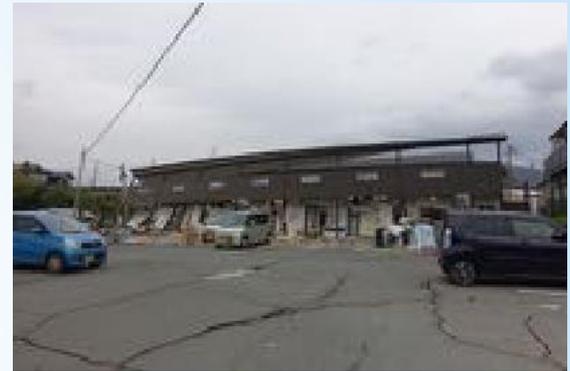
写真 4.34 敷地のひび割れ

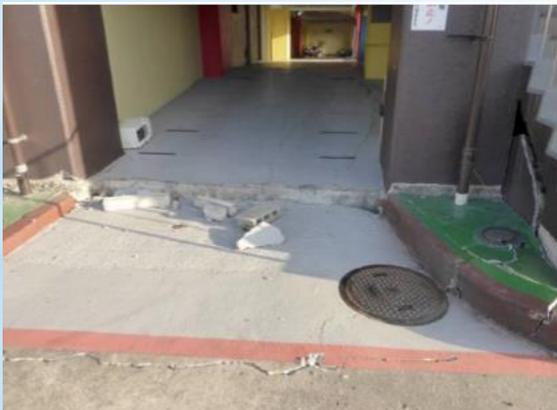
写真 3.1.7-4 地盤変状による建築物と地盤面の段差

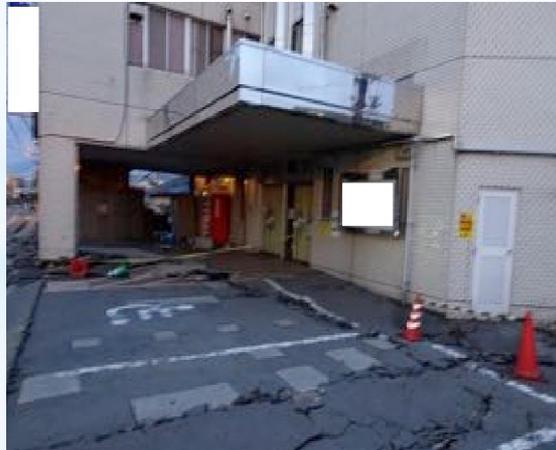
写真 3.3.3-2 地盤の亀裂

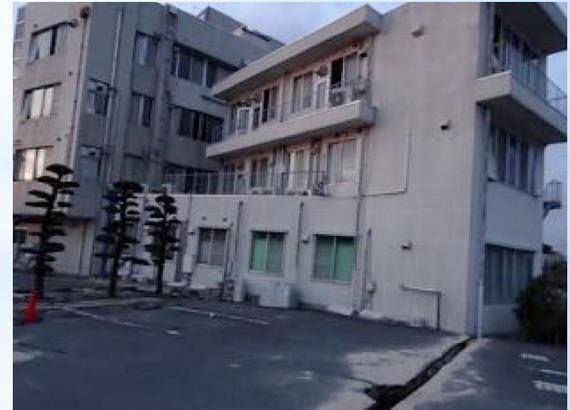
写真 3.3.3-3 地盤の亀裂と液状化噴砂現象の痕跡
