# 令和元年 台風第19号 被害状況等について

## 【台風19号の勢力と被害状況】

## 【 台風19号による洪水発生状況 】

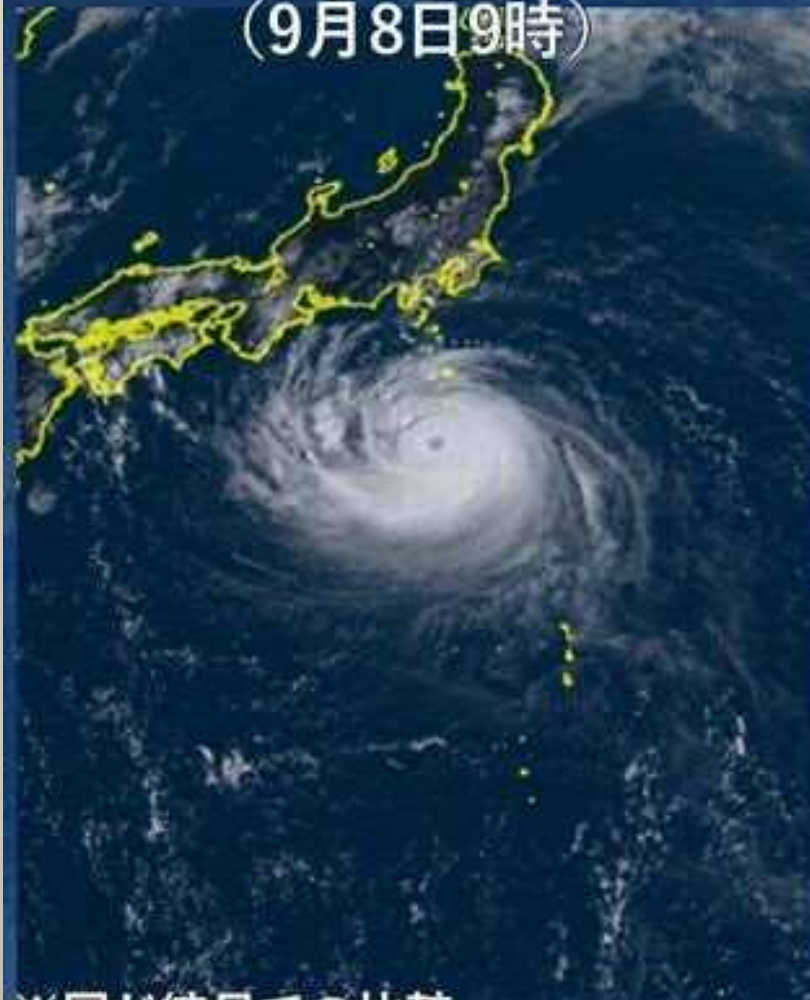
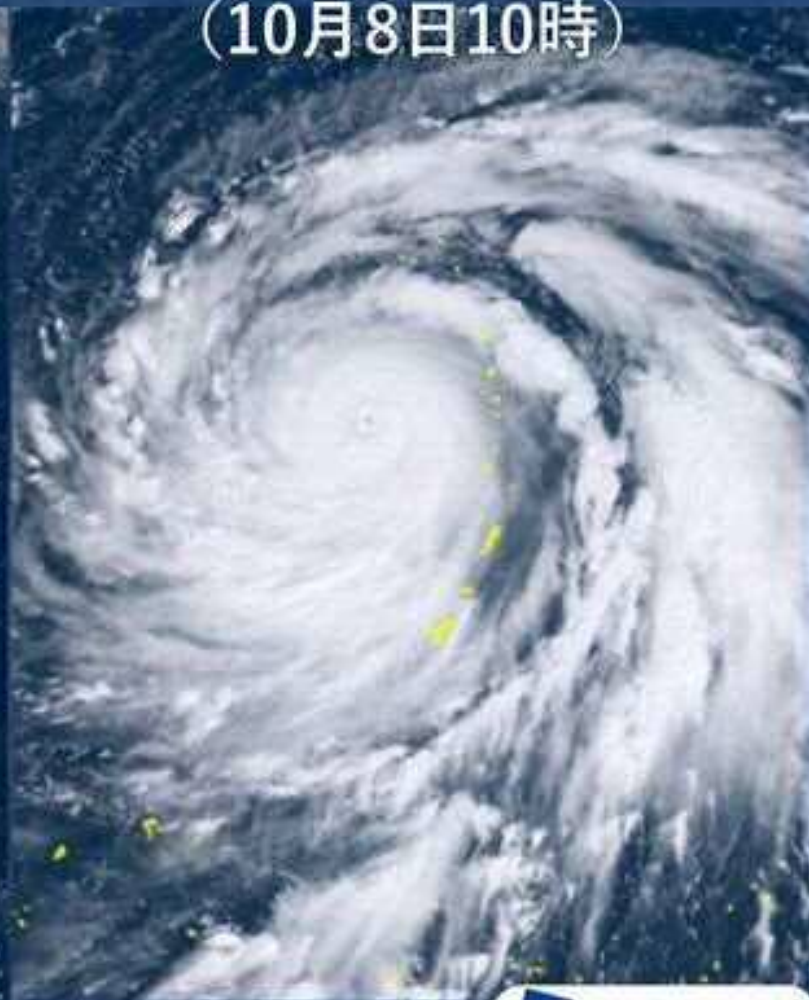
台風15号

(9月8日9時)

台風19号

(10月8日10時)

※同じ縮尺での比較

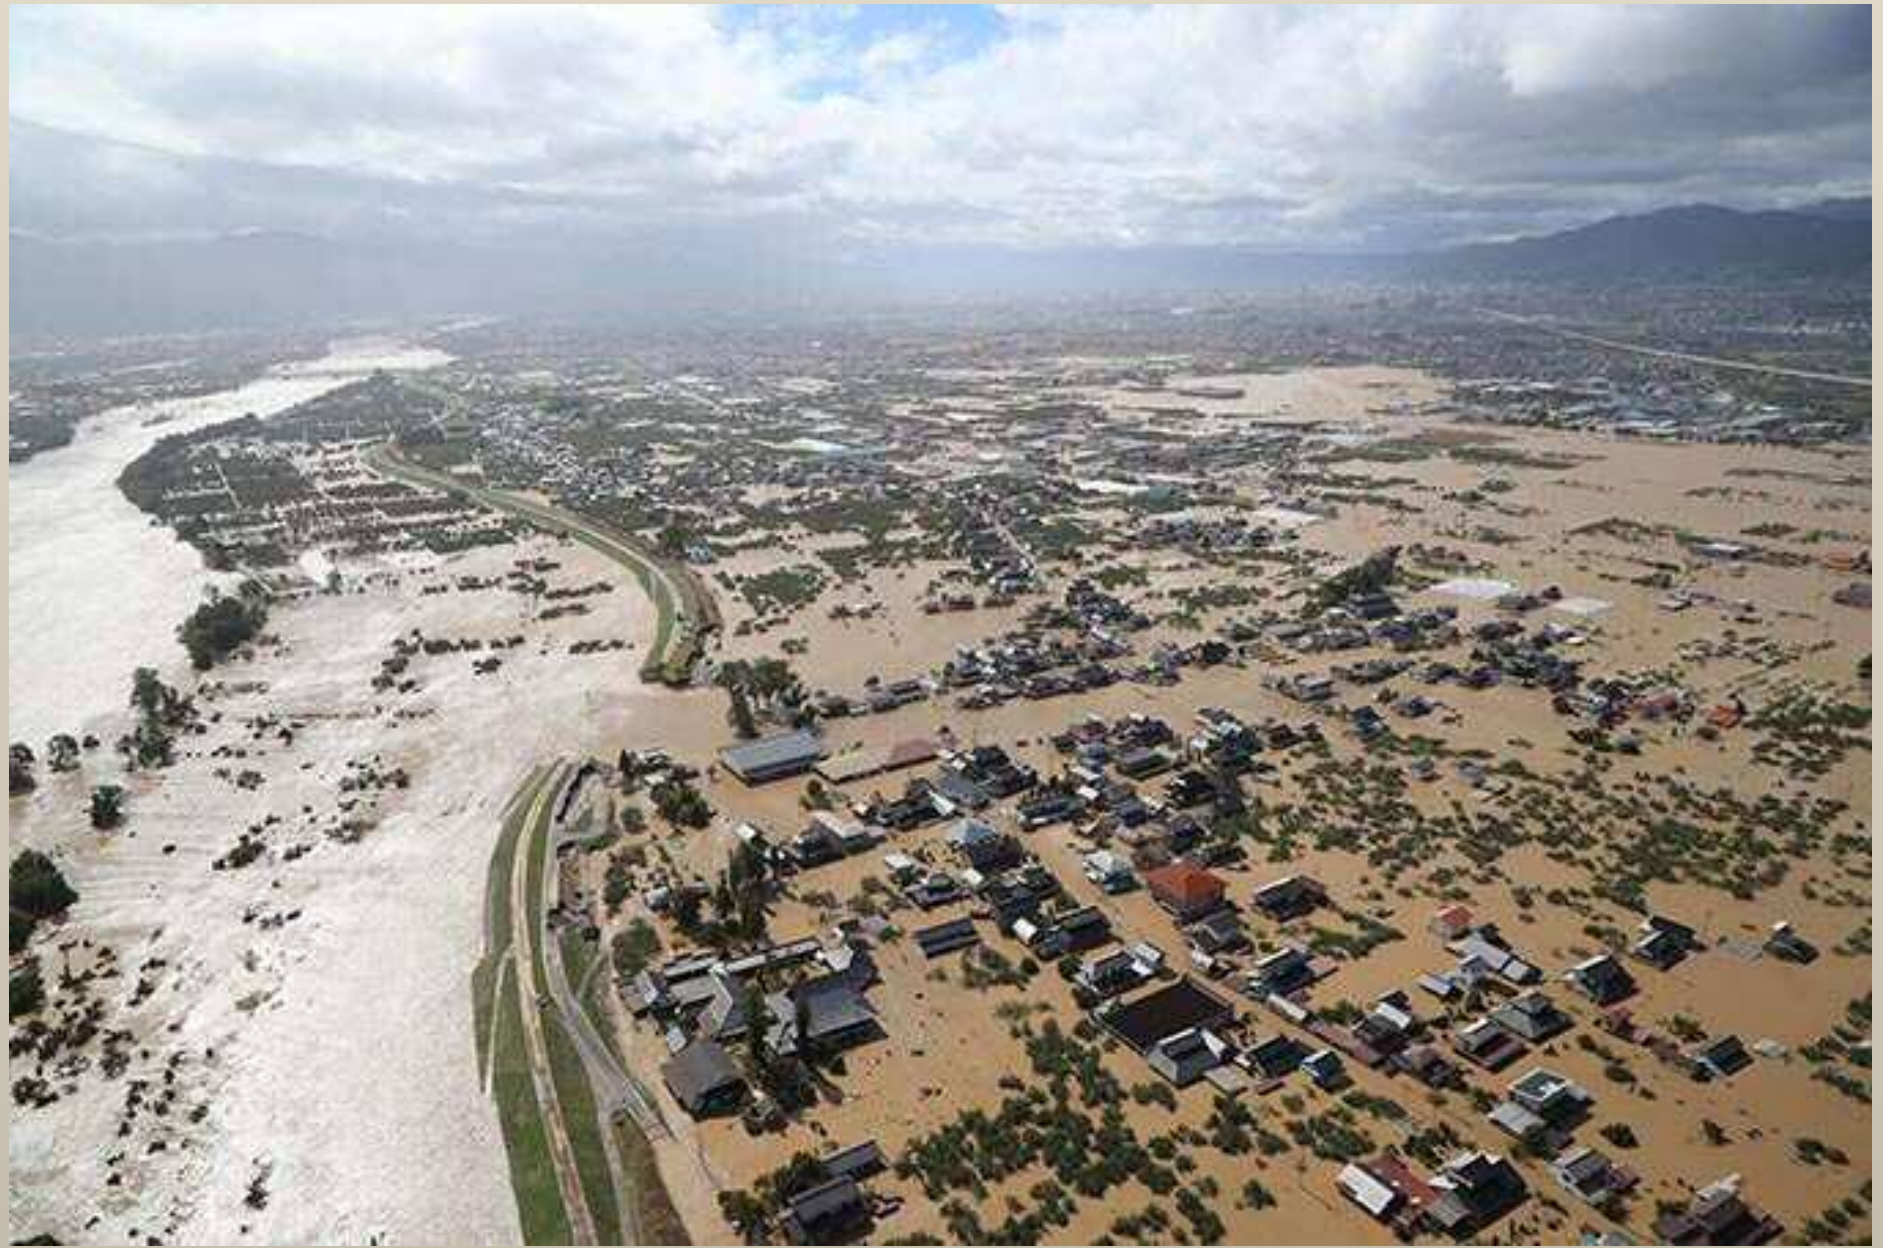
おも はんらん か せん  
**主な氾濫河川**

阿武隈川(あぶくまがわ)

吉田川(よしだがわ)

千曲川(ちくまがわ)

秋山川(あきやまがわ)

入間川水系(いるまがわすいけい)

おも はんらん せん  
**×…主な決壊**

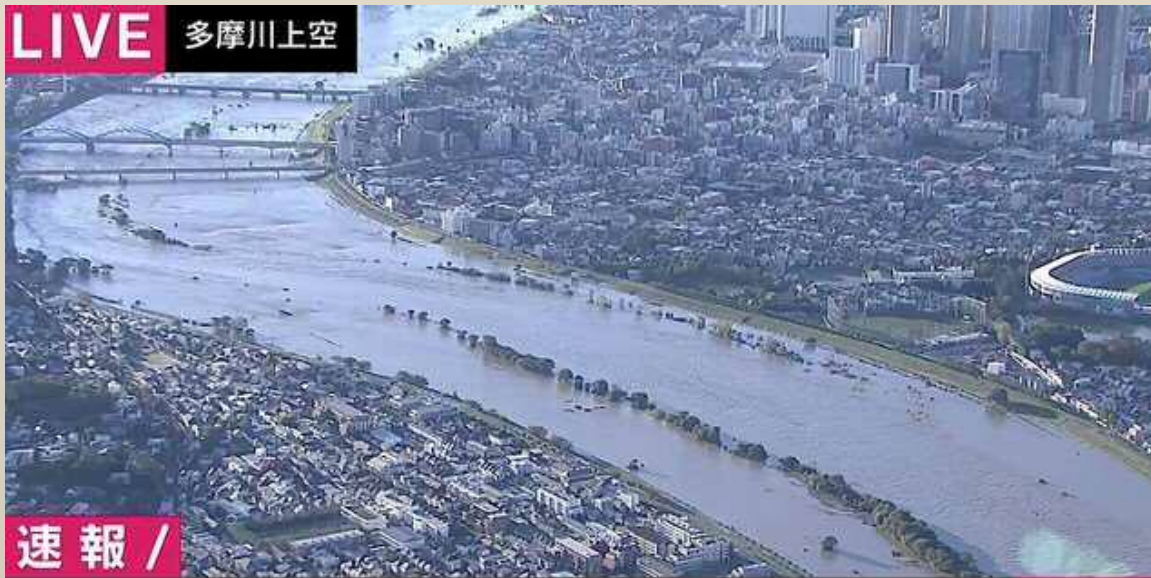
LIVE 多摩川上空

多摩川氾濫で大規模冠水 上空から中継 Abema news

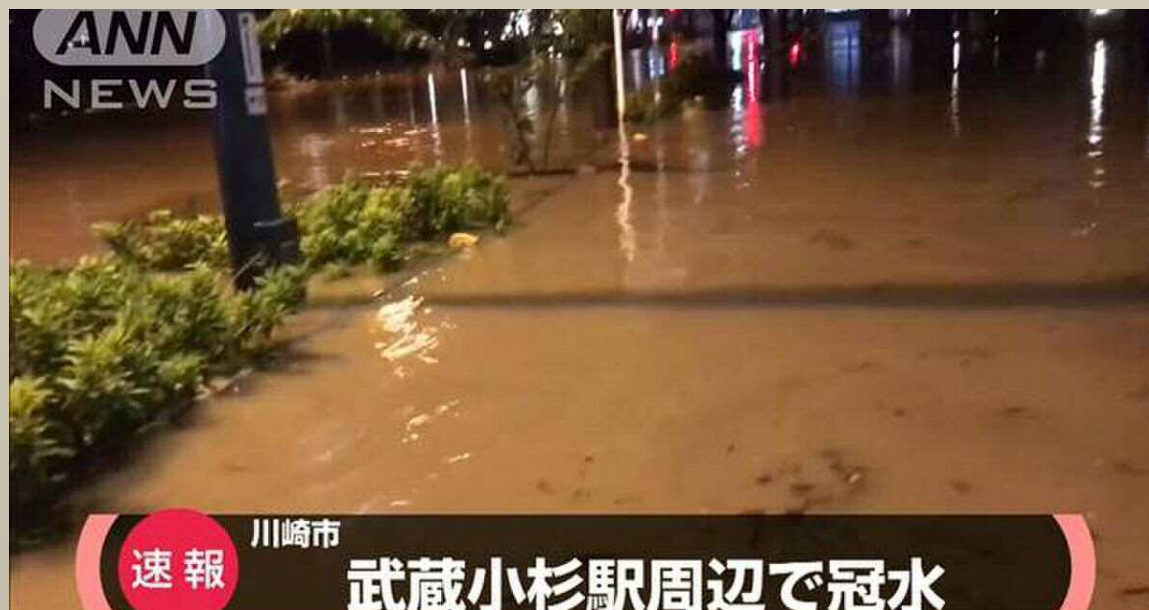
川崎市

武蔵小杉駅周辺で冠水
