# 「令和2年7月豪雨」について

## 豪雨の概要

## 問題点と対策

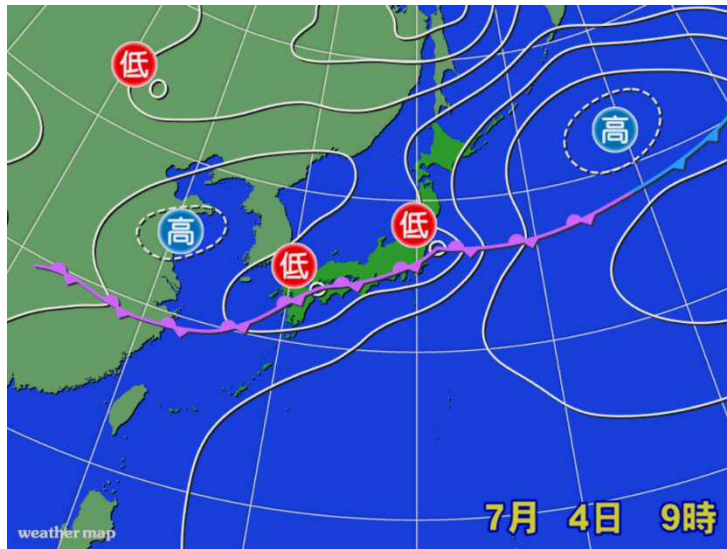
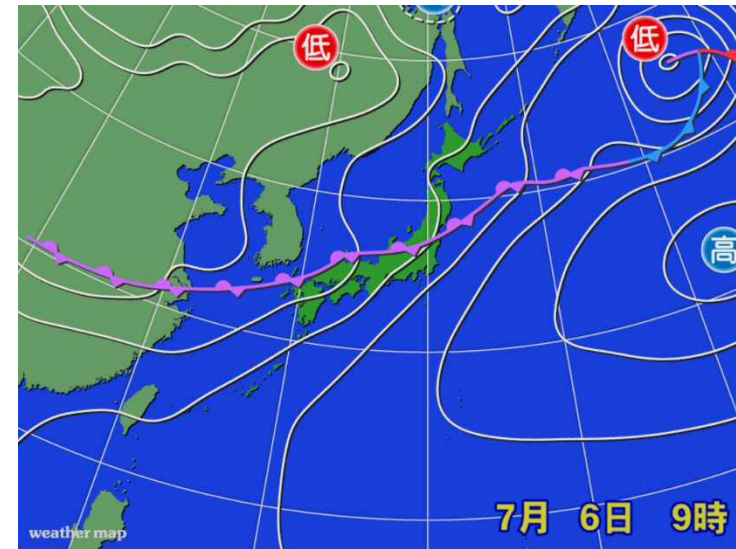
# 天気図の様子(梅雨前線の停滞)

7月3日から8日にかけて、梅雨前線が華中から九州付近を通過して東日本にのびてほとんど停滞した。前線の活動が非常に活発で、西日本や東日本で大雨となり、特に九州では4日から7日は記録的な大雨となった。また、岐阜県周辺では6日から激しい雨が断続的に降り、7日から8日にかけて記録的な大雨となった。気象庁は、熊本県、鹿児島県、福岡県、佐賀県、長崎県、岐阜県、長野県の7県に大雨特別警報を発表し、最大級の警戒をよびかけた。

その要因は偏西風の蛇行の持続により本州付近に停滞した梅雨前線に沿って西から流れ込んだ水蒸気と、日本の南で南西に張出した太平洋高気圧の縁辺を回る南からの水蒸気が、西・東日本に大量に集まりやすい状態が持続したこと、気圧の谷の影響で上昇気流が強化されたことによる。

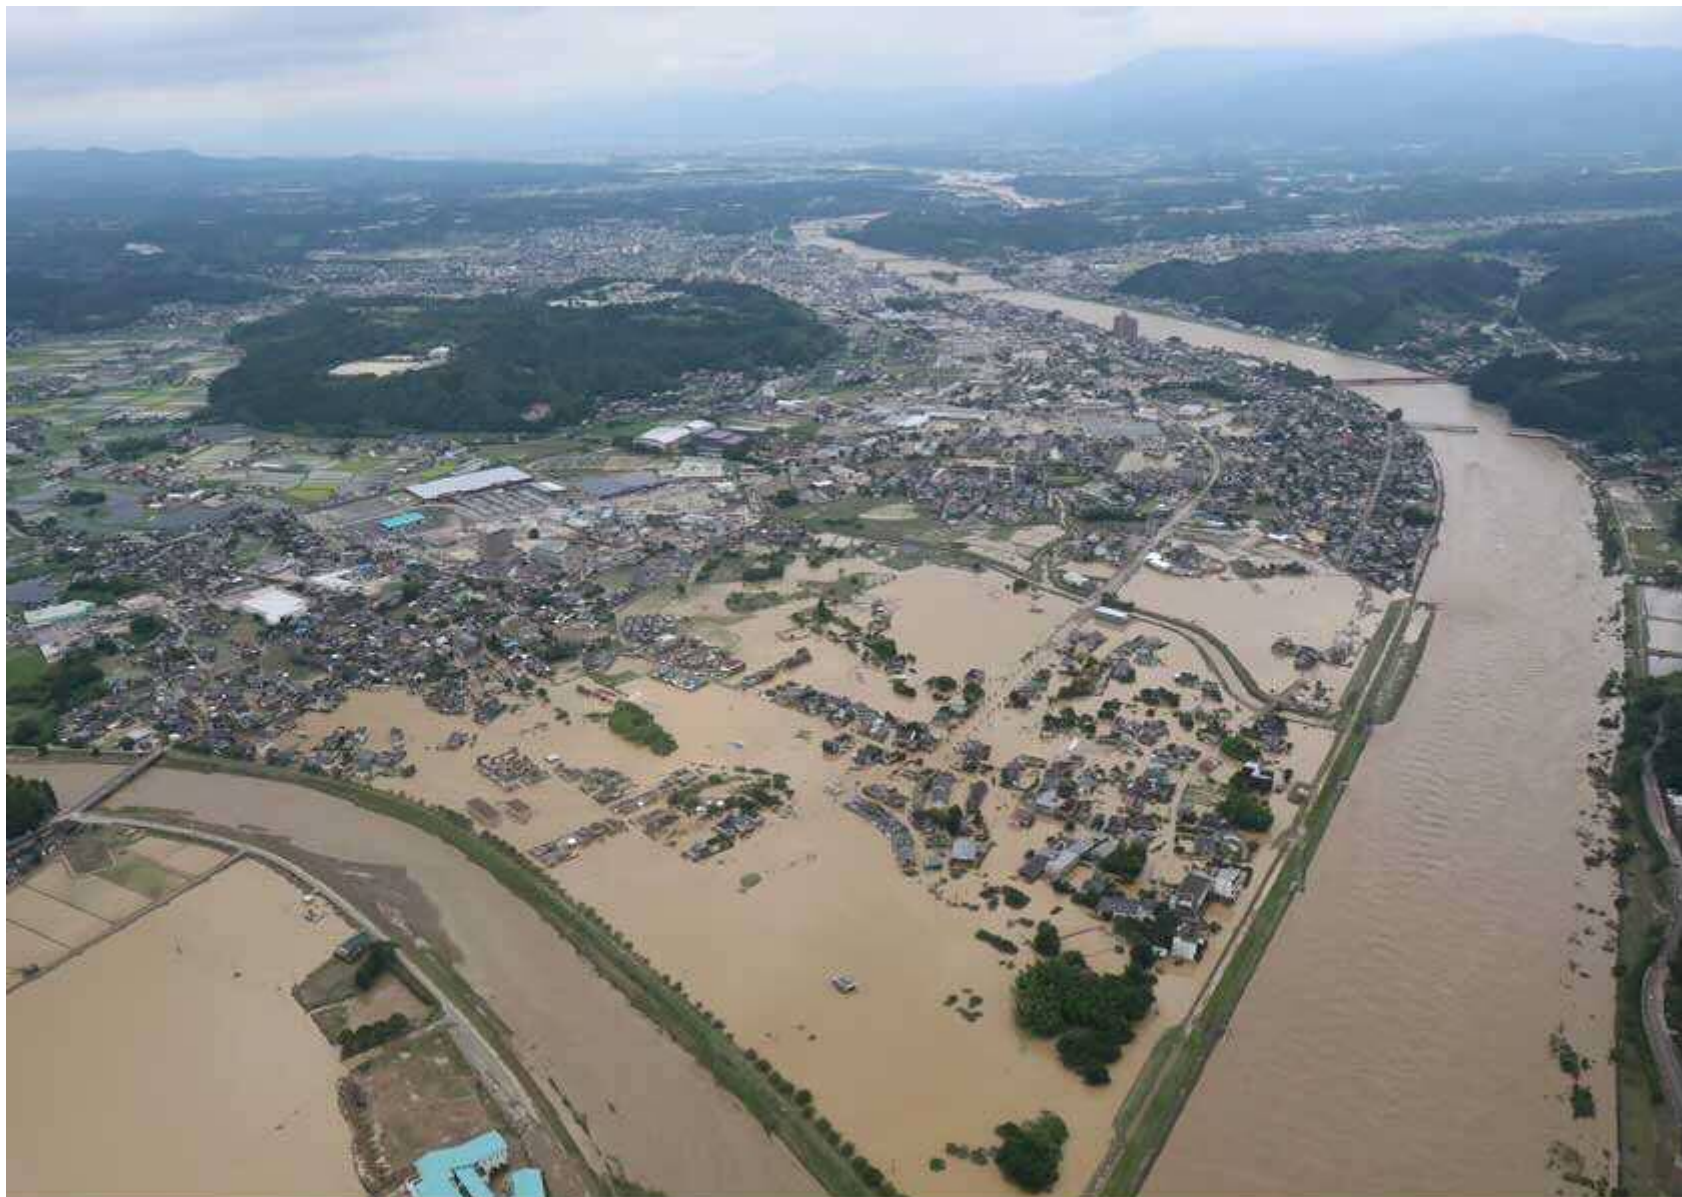
記録的な大雨で冠水した熊本県人吉市街＝4日午後 [時事通信ヘリコプターより]

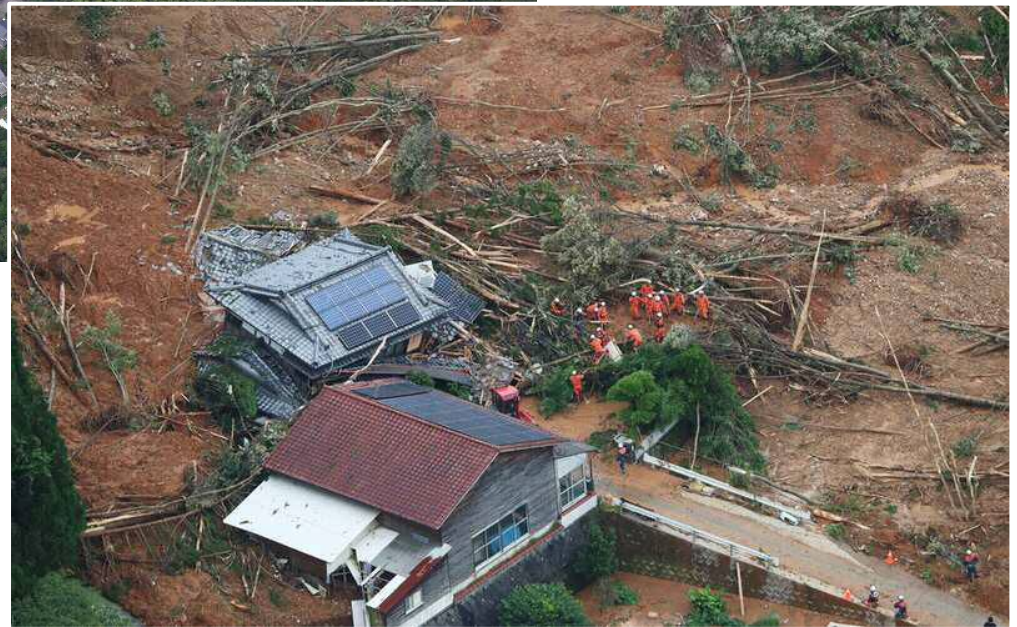
熊本県芦北地区 土砂災害

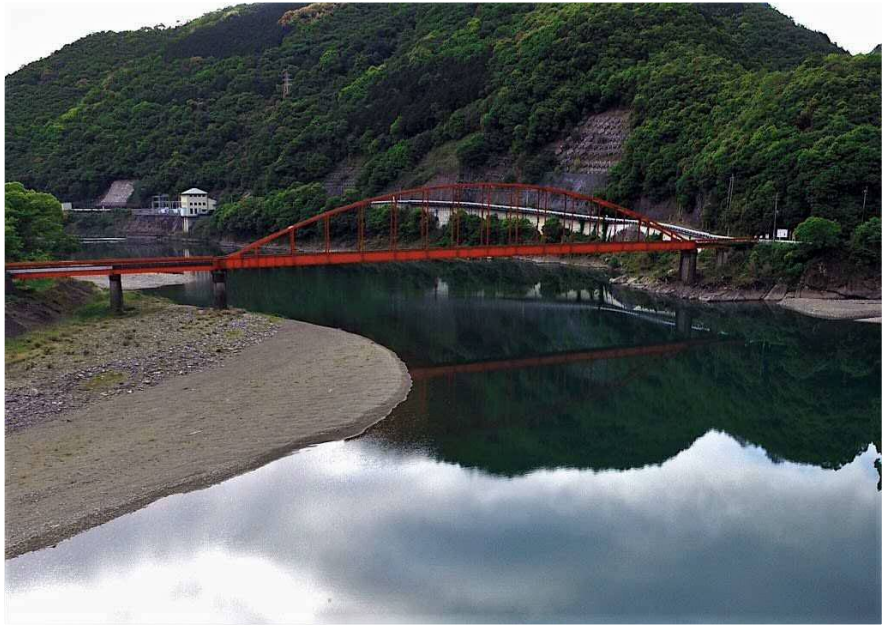
JR肥薩線・球磨川第一橋梁流失
