熊本・大分視察のご報告

被災地の現状と課題

一般社団法人 建物診断研究所

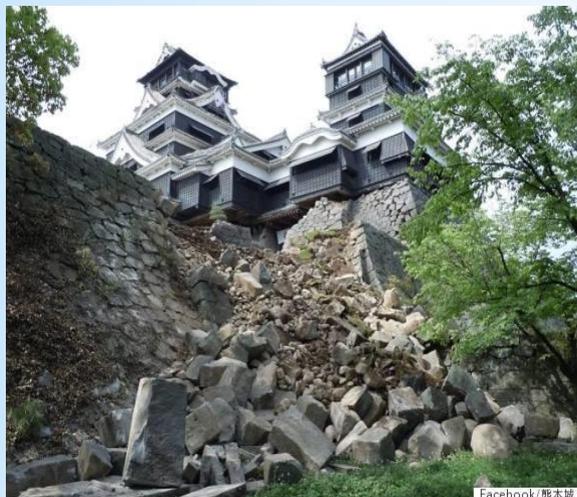
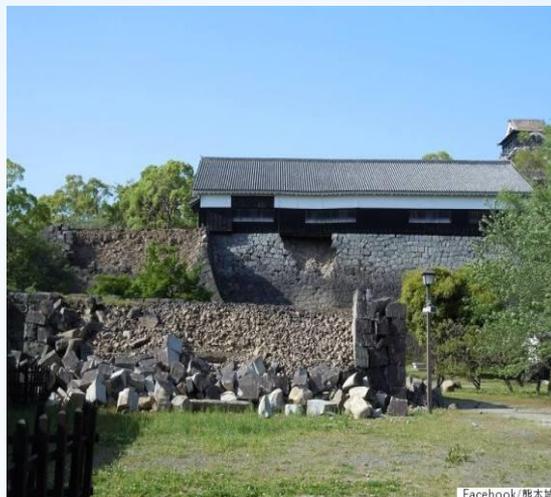
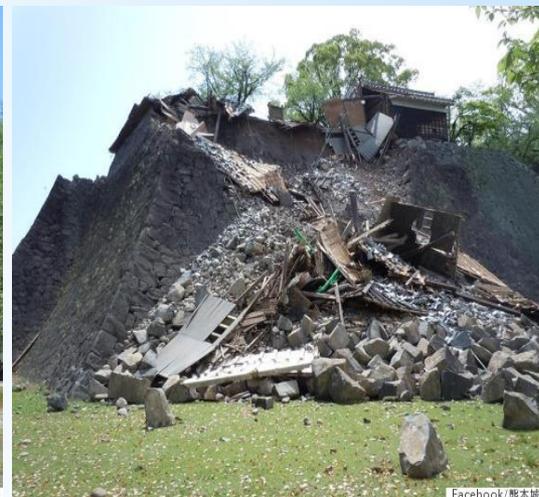
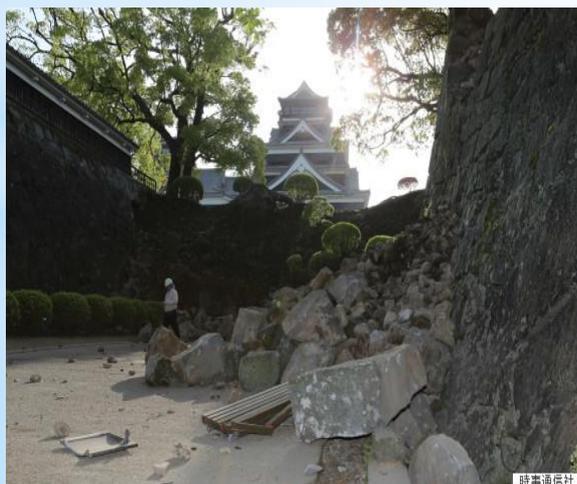
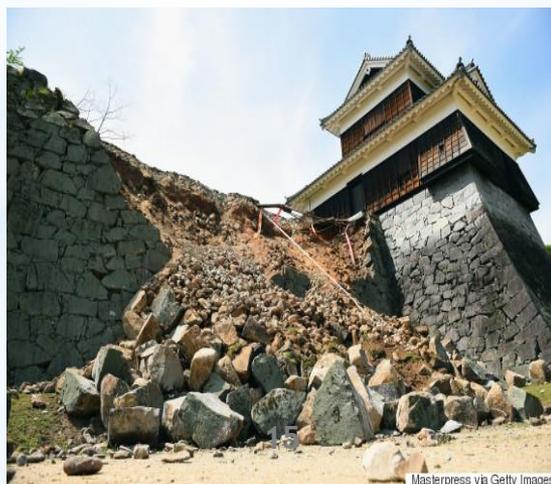
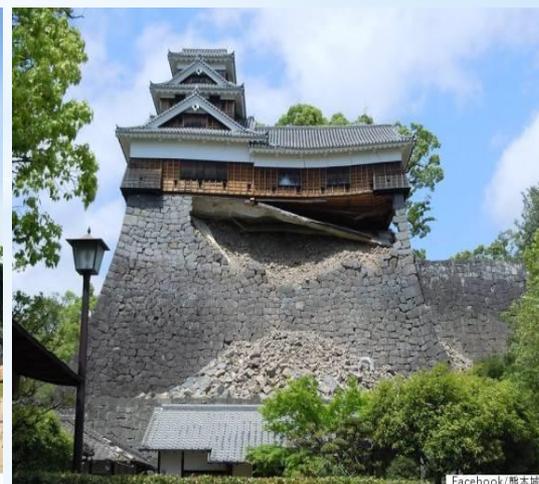
《被害状況写真（被災直後）》

熊本市は6月17日、熊本地震で被害を受けた**熊本城**の天守閣、本丸御殿、飯田丸五階櫓（やぐら）の三つの復元建造物などの被害額を計約210億円と試算し、市議会に報告した。53カ所約8千㎡が崩落した石垣の約350億円と合わせ、**被害額は約560億円**となった。市は今後、文化庁と協力して残り17の復元建造物や13の重要文化財の調査を進める。（朝日新聞デジタル）

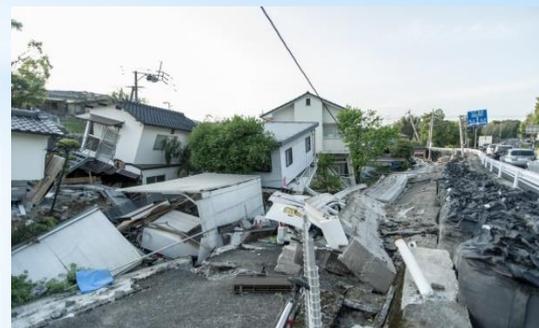
《被害状況写真》

特に筋かい破断と柱の引き抜きが多発。破断したホールダウン金物や金物がない出隅柱、接合金物が不適切、が確認された。

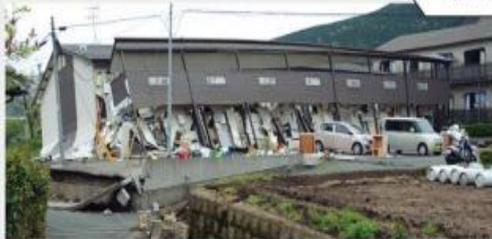
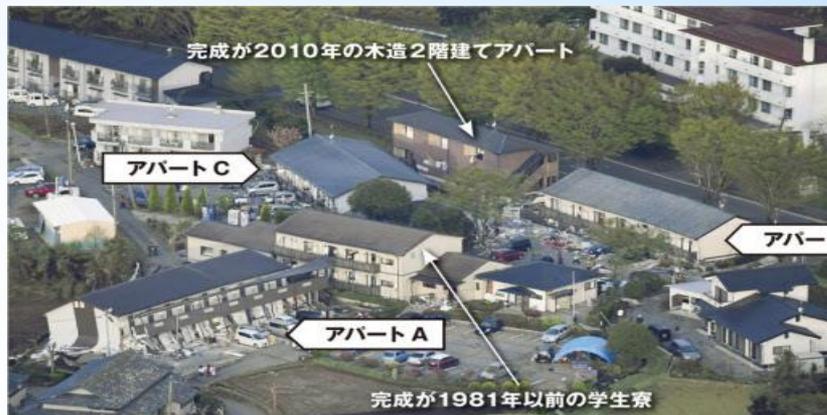
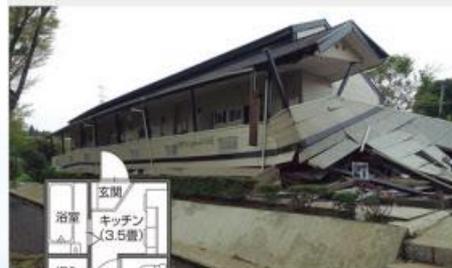
アパートA

熊本県南阿蘇村河陽黒川地区に立つアパートA、B、C（下の写真）は、在来軸組工法の木造2階建てで、震度6強の本震で倒壊した。

接合部に金物がないということは、建設当時の耐震基準のままだった可能性が高い。改築の際に、耐震工事は盛り込まなかったということだ。

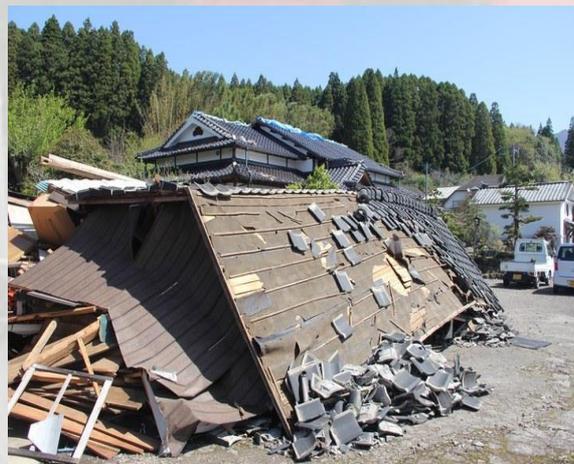
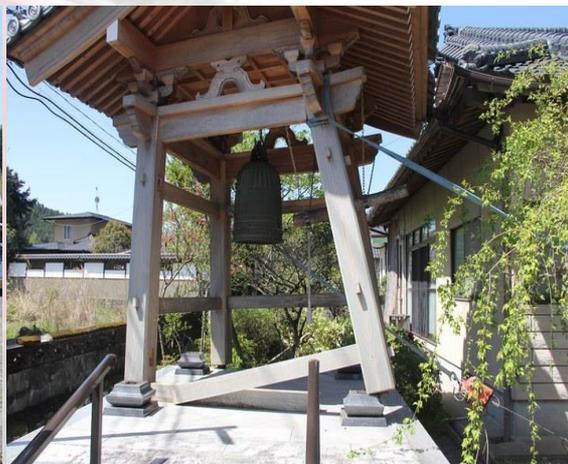
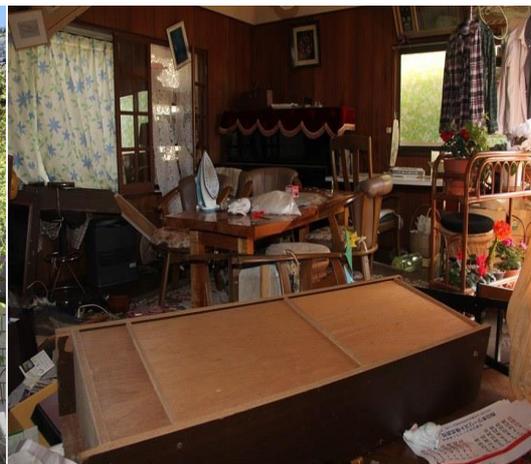
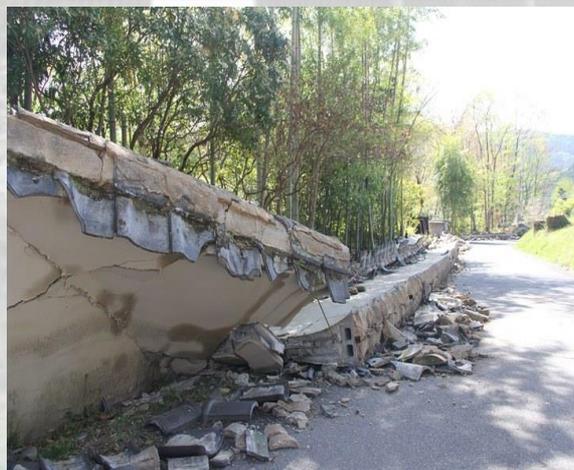
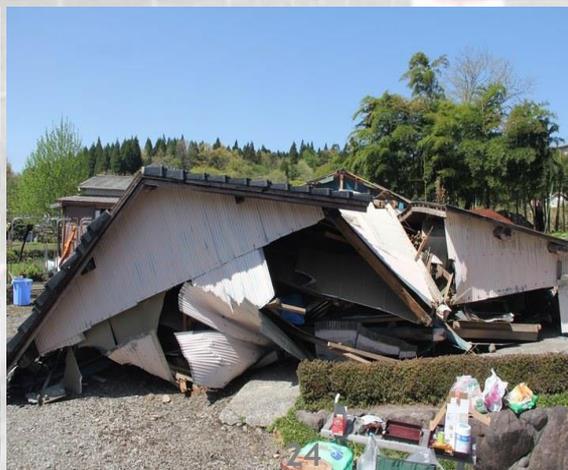
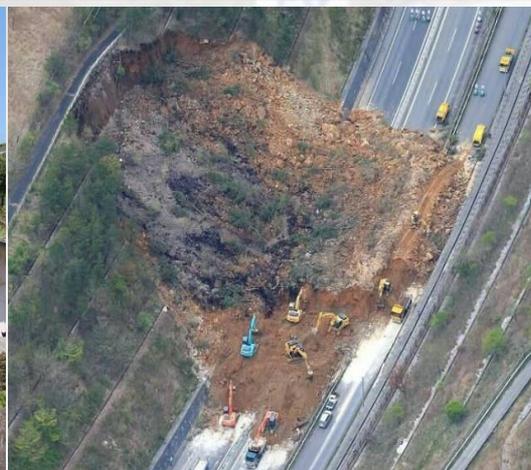
視察先④由布市

《被害状況写真（被災当時）》

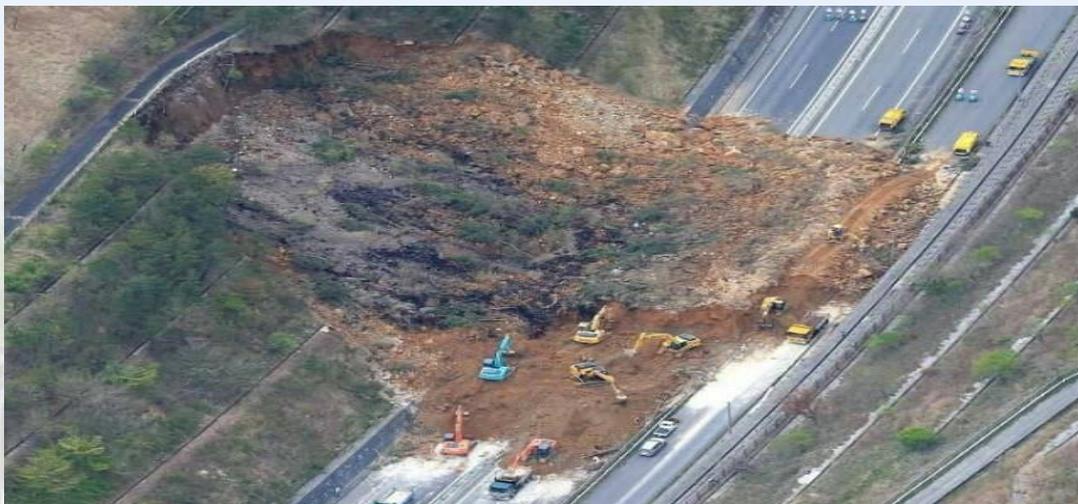
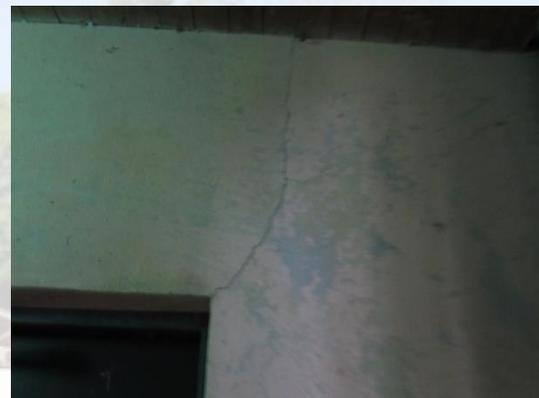
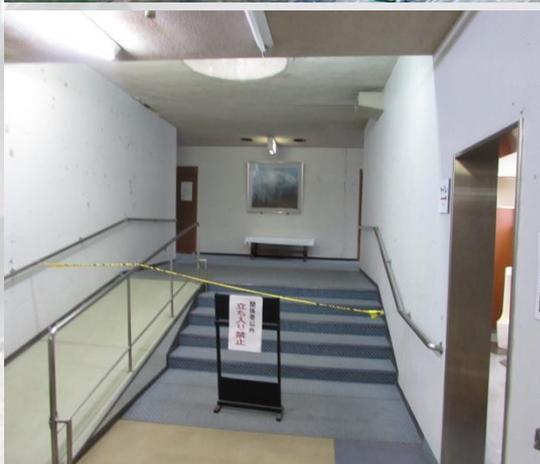
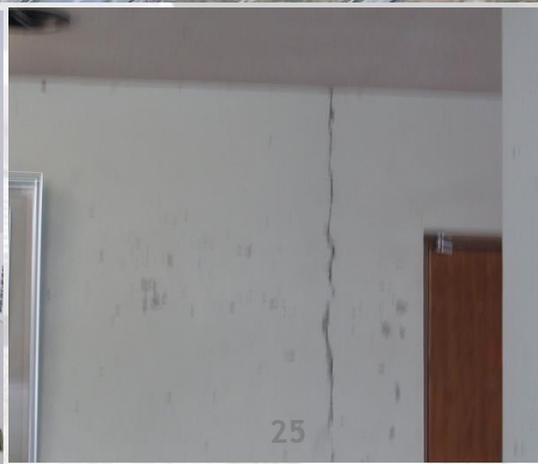
視察先⑤由布市

《被害状況》
